## PROCES VERBAL DE DESCRIPTION

**Il convient de procéder à la description du bien immobilier sis :**

35 Rue Pierre Bonnet

84330 CAROMB

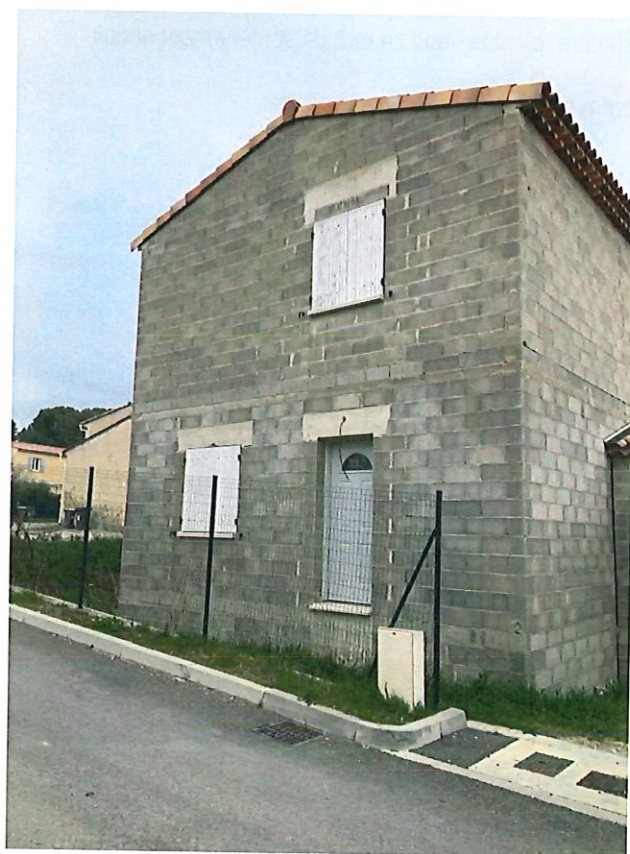
Les façades ne sont pas enduites.

3. Façade Ouest

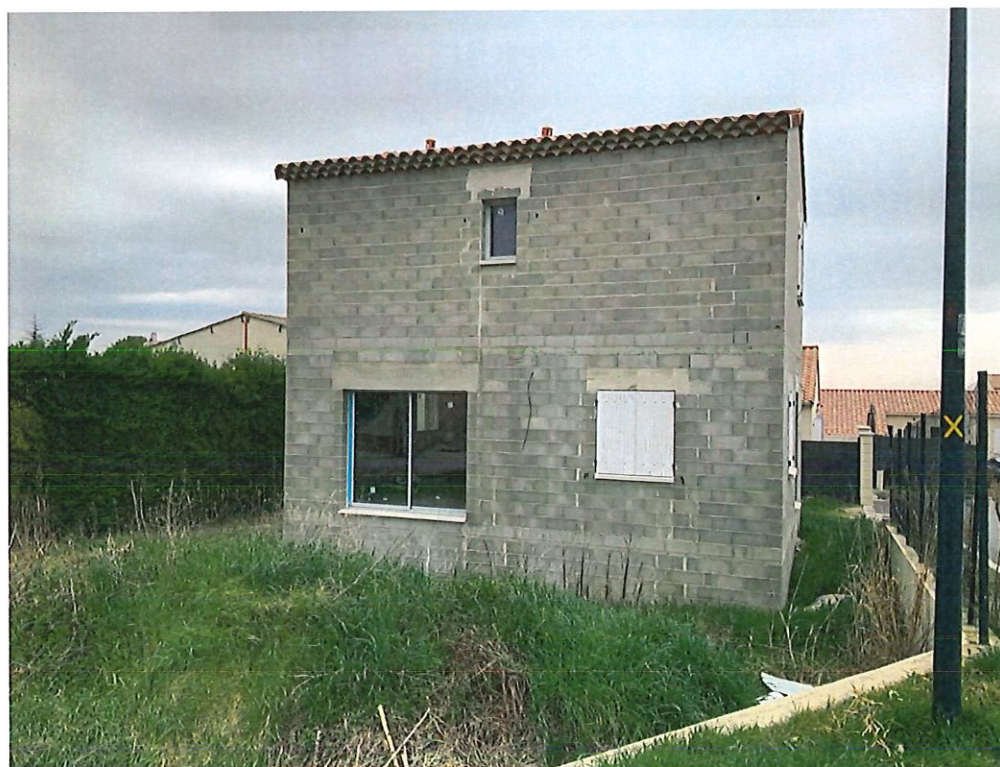
5. Façade Nord

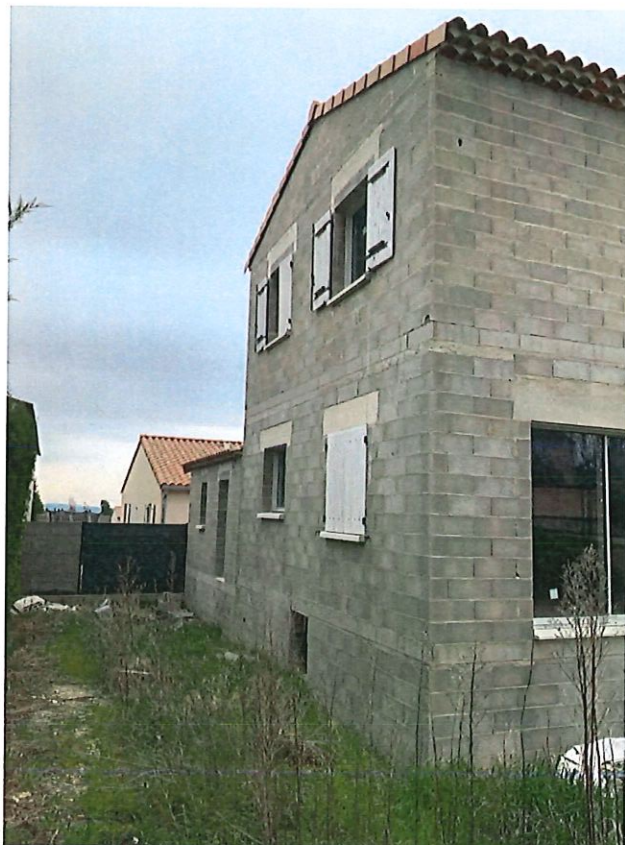
6.Façade Est

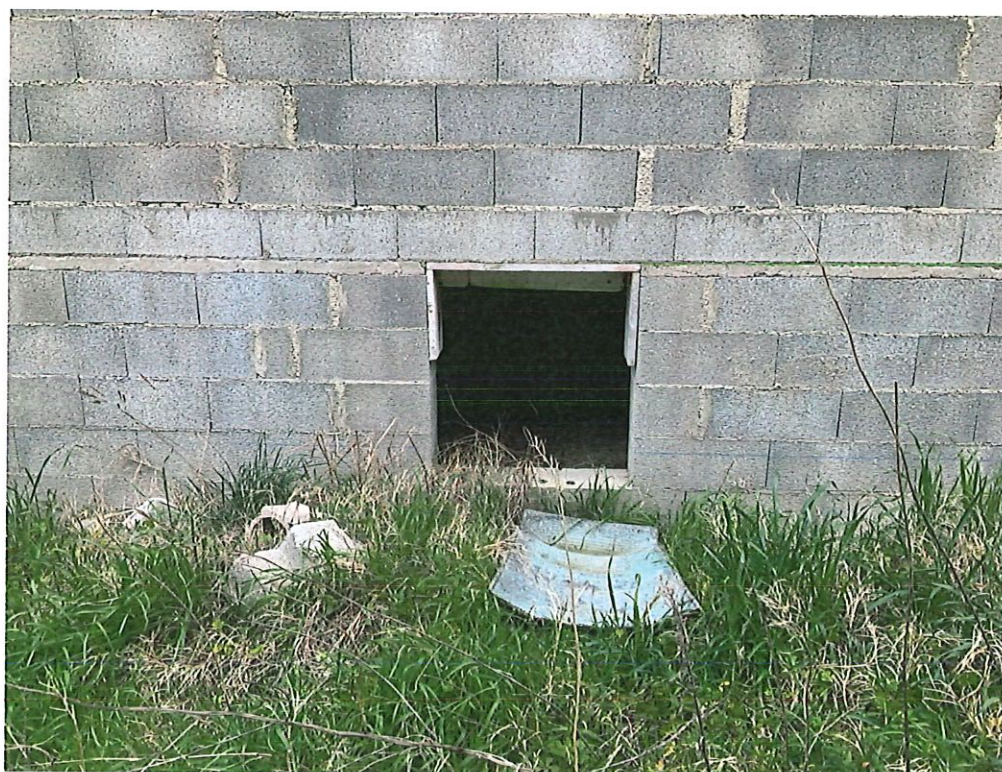
On accède au vide sanitaire de la maison, d'environ 1 m, par une ouverture aménagée en pied de façade Est.

7.Ouverture du Vide Sanitaire

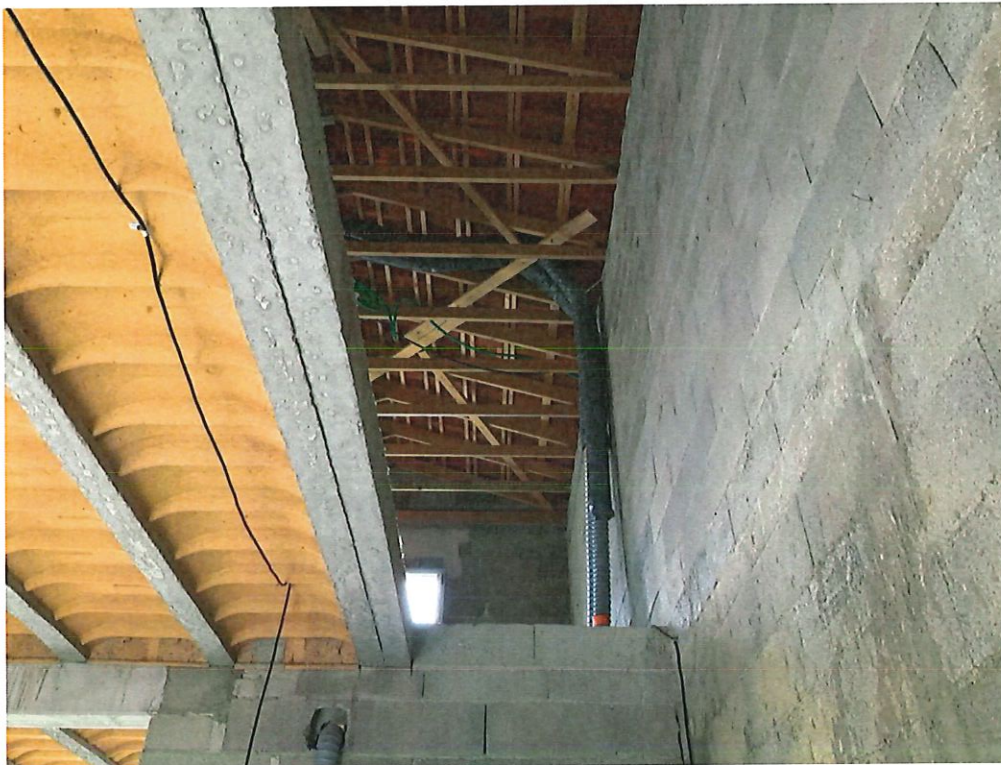
Le plancher de l'étage, constitué d'ourdis supportant une chape en béton, est percé d'une trémie rectangulaire en limite Sud-Ouest.

7. Trémie

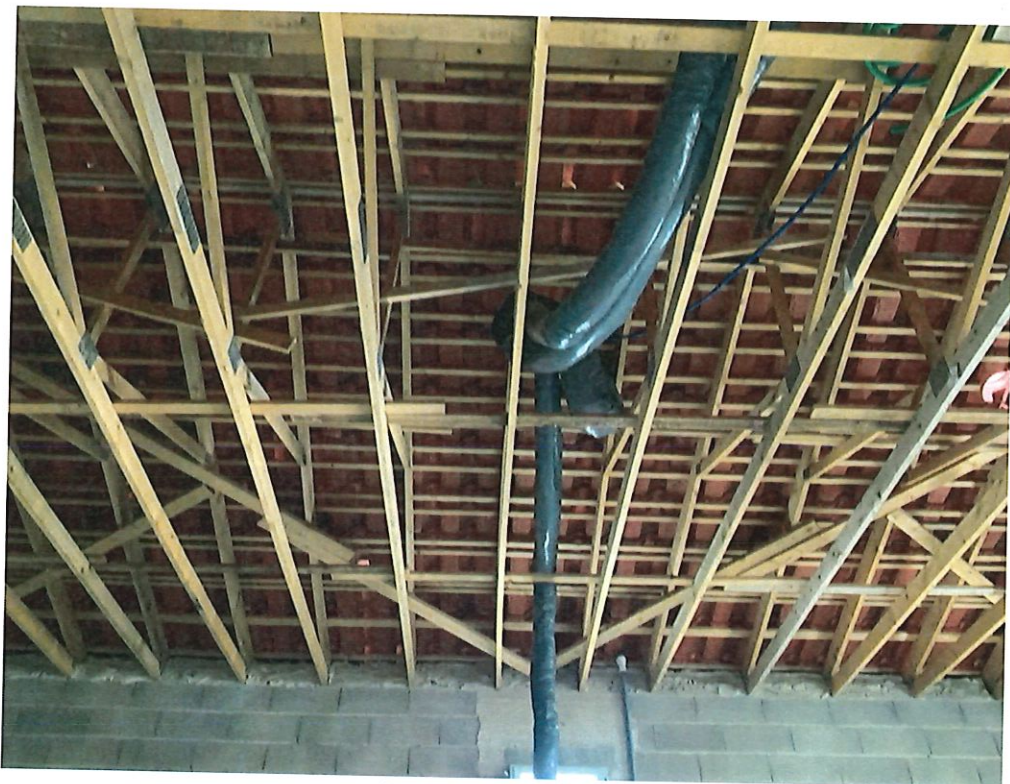
4. Charpente apparente

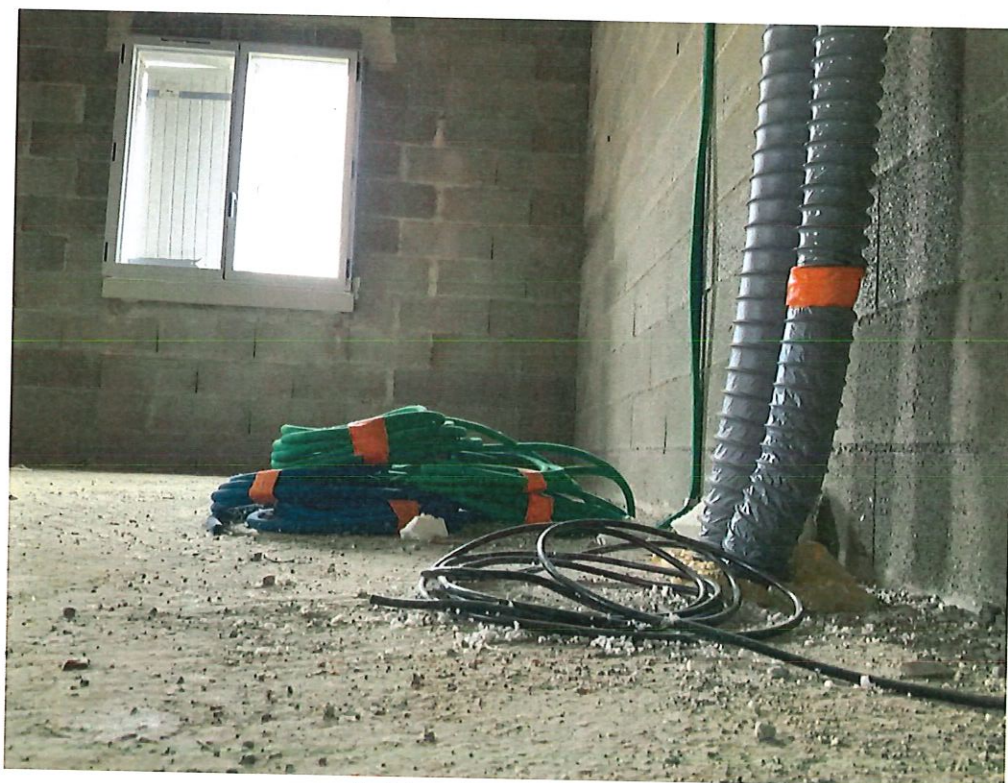
- qu'une chape en béton brut recouvre le sol.
- qu'aucune cloison n'est élevée.
- qu'aucune isolation n'est été réalisée.
- que la charpente bois du toit est apparente, en bon état apparente.
- que des tuiles de ventilation ont été posées.
- que des gaines, souples et rigides, pendent le long mur Sud. Une dernière est suspendue à la charpente.
- que les lieux sont éclairés par deux fenêtres de deux vantaux à l'Est, une fenêtre d'un vantail au Nord et une fenêtre de deux vantaux à l'Ouest. Ces fenêtres sont similaires à celle du rez-de-chaussée.

5. Gains le long du mur Sud

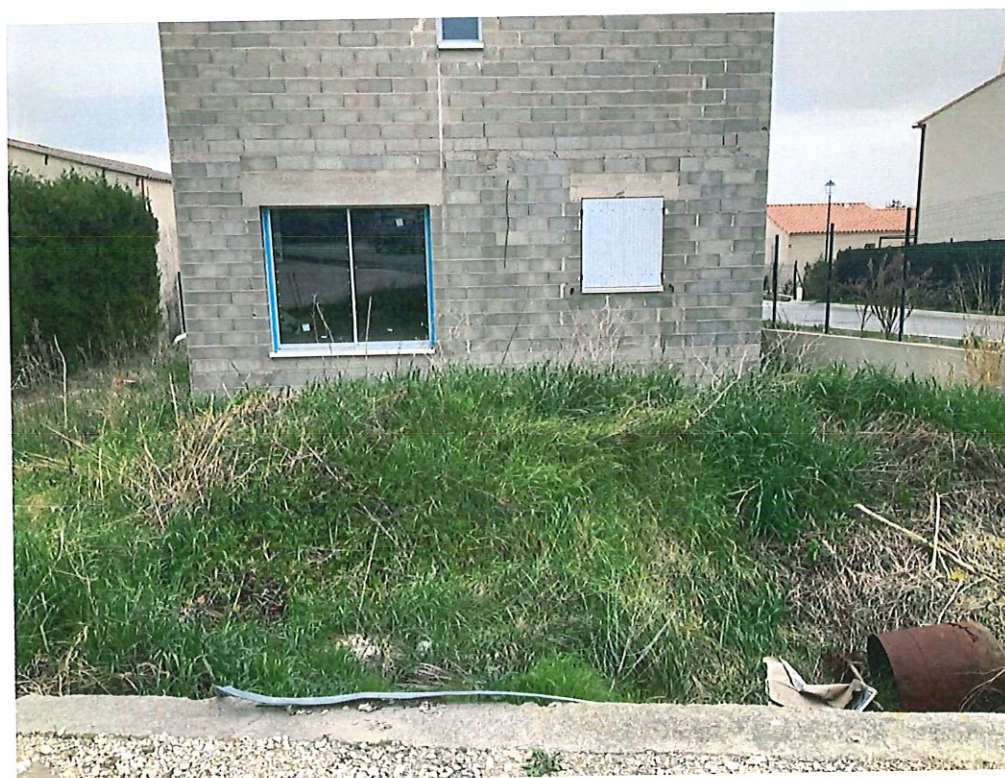
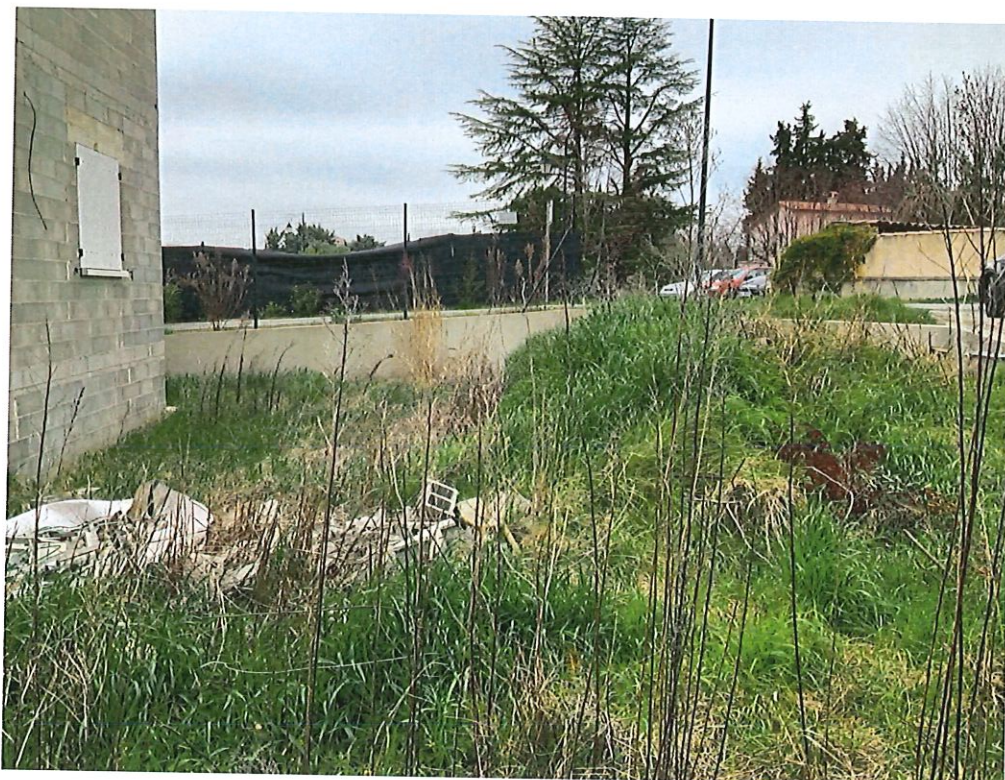
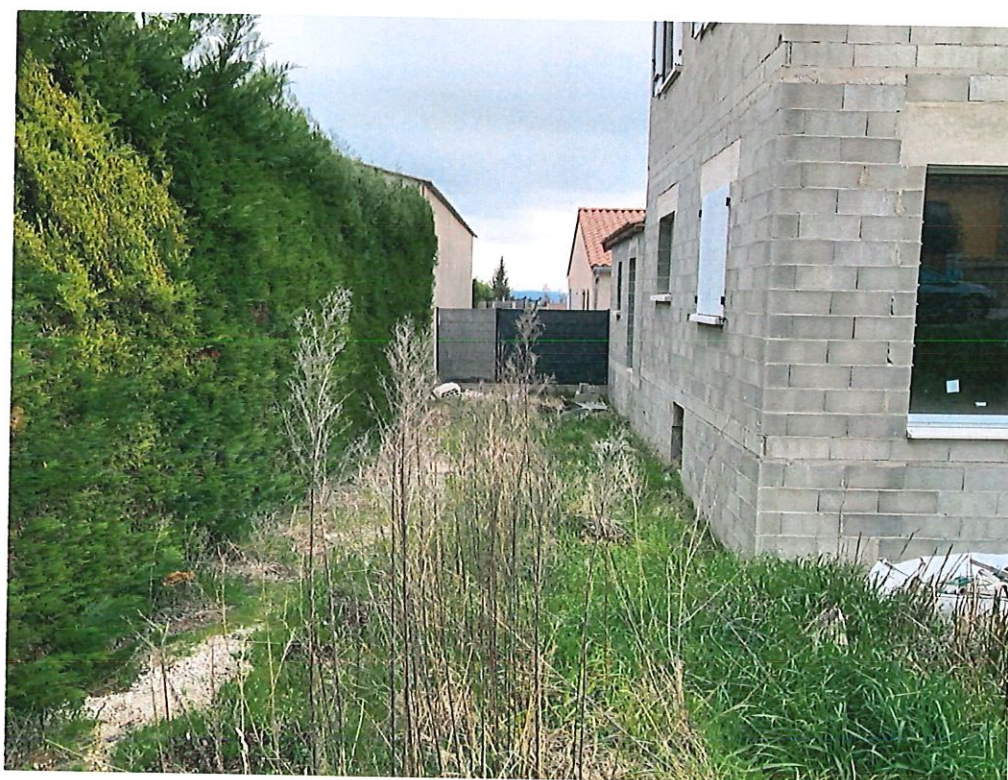
Il est à l'abandon, recouvert d'herbes hautes et jonché de débris divers.

J'observe qu'il n'est pas plan.
