## PROCES VERBAL DE DESCRIPTION

**Il convient de procéder à la description du bien immobilier sis :**

35 Rue Pierre Bonnet

84330 CAROMB

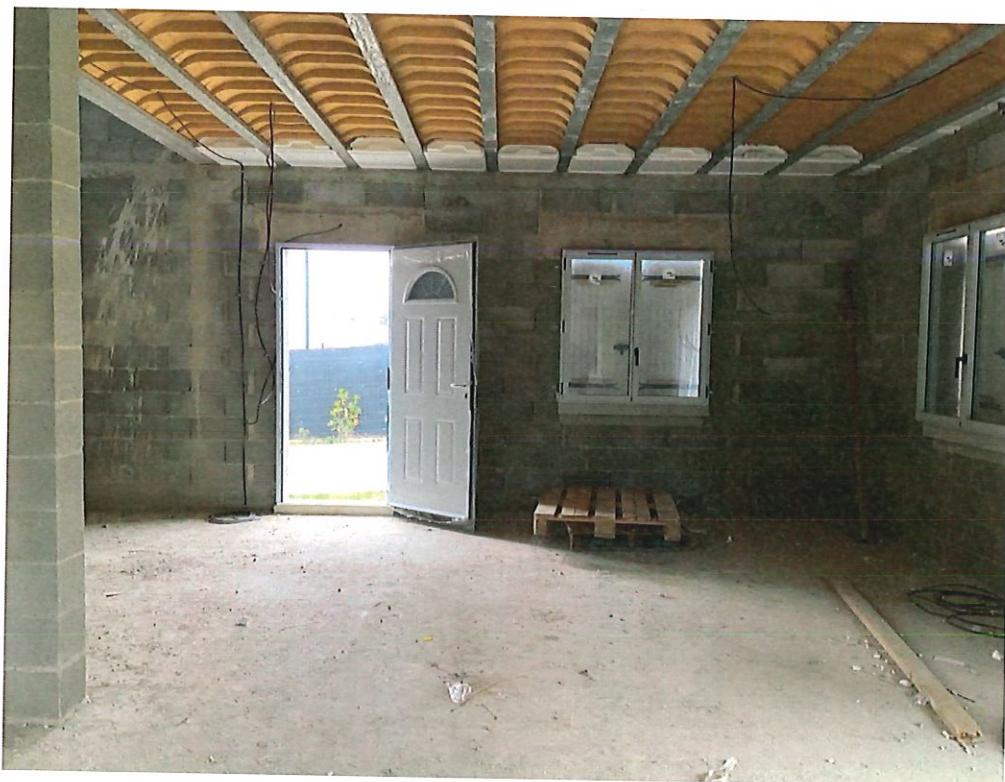
1. Mur Ouest

J'observe que de nombreuses gaines sont tirées. Des câbles électriques sont fixés aux murs.

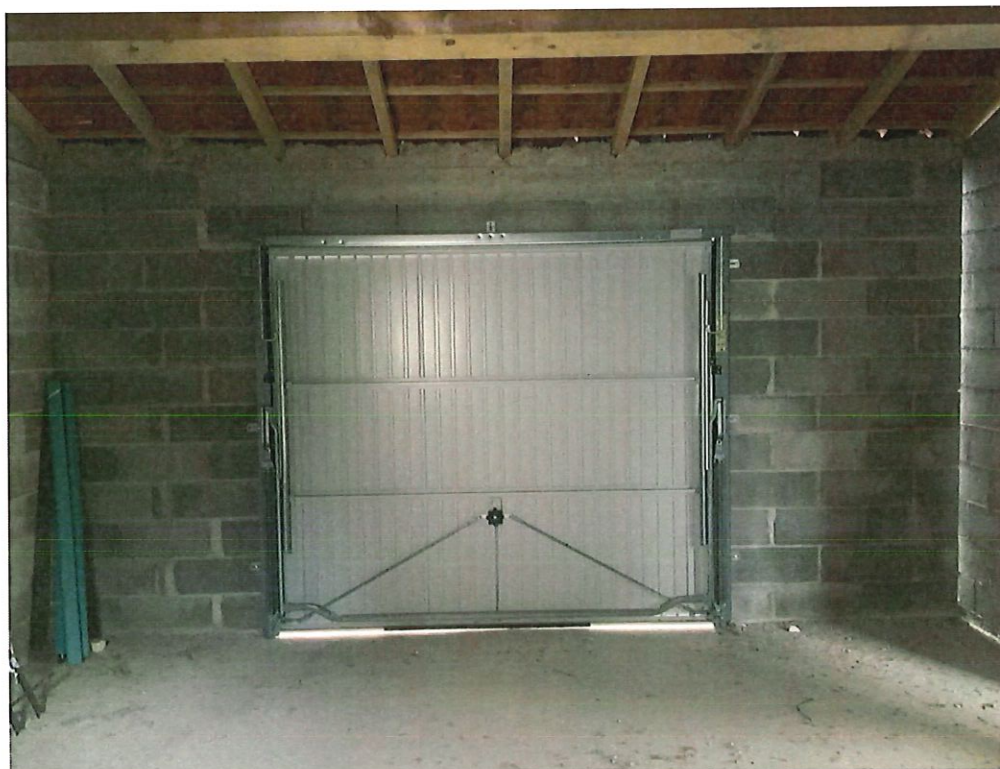
1. Mur Ouest

J'observe que le joint de dilatation entre l'habitation et le garage n'a pas été réalisé tant à l'Est qu'à l'Ouest.
